## Råbäcks kalkbruk

– en industrihistora i geologins tecken

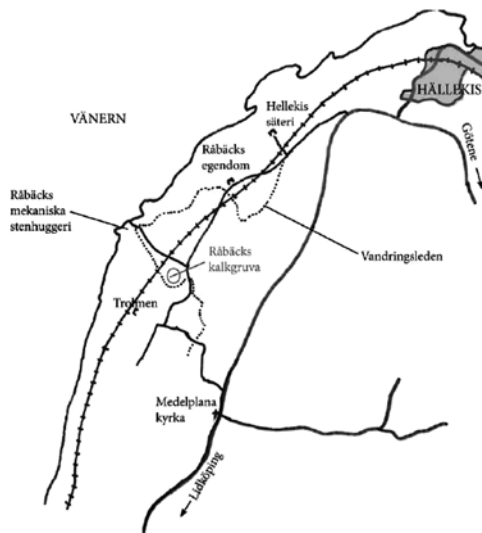
Figur 1. Karta över området.

Råbäcks kalkbruk är beläget ca 1 kilometer sydöst om Råbäcks hamn (figur 1). Den östra gränsen består av den branta bergvägg som bildats under brytning av orsten. Nedanför branten finns ett relativt utjämnat område med 65 registrerade kalkugnar vilka kan ses som rundade och U-formade kullar som ligger i två rader parallellt med klippväggen (figur 2). Den södra gränsen utgörs av den väg som löper mellan Trolmens hamn och Bergsbo. Kalkbruket som helhet omfattar brant samt nedanförliggande område med kalkugnar och slagghögar. Höjdskillnaden i området varierar mellan 90 och 100 meter över havet där 100 motsvarar den högsta höjden

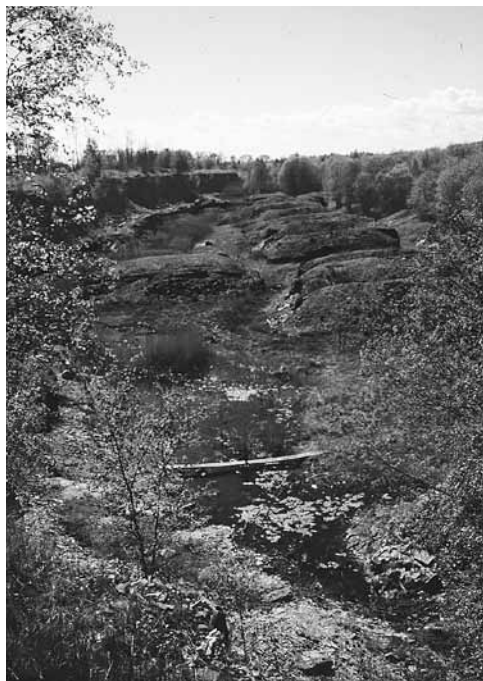
*Figur 2. Råbäcks kalkbruk från norr. De gamla kalkugnarna ligger orörda kvar i brottet. Foto taget sommaren 1992. Foto: Bo Magnusson.*

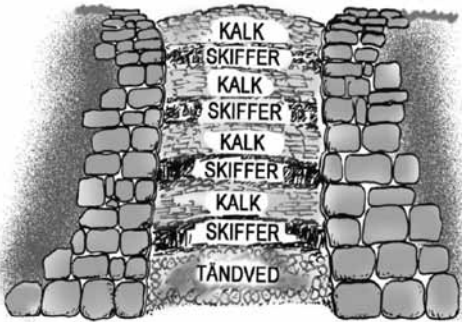
Figur 3. Genomsnitt av kallmurad kalkugn. Länsstyrelsen i Jämtlands län.

Kalken brändes i så kallade kalkmilor, små avlånga gropar, ofta i anslutning till bebyggelse eller kalkbrott. En praktisk förutsättning för brytning och bränning av kalk var tillgång på vatten för släckningen och goda hamnar för transport. Senare gjordes U-formiga kalkugnar på 4 till 5 meter i diameter och kallmurade sidor för att effektivisera bränningen (Lämningar av kalkframställning, 1994). Råbäcks Mekaniska Stenhuggeri, är en viktig del av kalkbruket som besöksmål, grundades av Carl Klingspor 1888 och Stenhuggeriets främsta produkt var byggnadsmaterial av röd och grå kalksten. Men det tillverkades även trappor, golv, fönsterbänkar, friser, portaler, gravstenar, bränd kalk m.m. Kring sekelskiftet arbetade här 45–50 man, varav ca 25 i brottet. Så sent som i mitten av 1960-talet arbetade fortfarande omkring 10 stenhuggare i verkstäderna. Därefter sjönk efterfrågan och verksamheten lades ner helt 1970 (Kinnekulle hembygdsförening, info baserad på Broschyr från 1986).

Den kallmurade varianten som har använts i Råbäcks kalkbruk är cirka fyra à fem meter i diameter. På en bädd av tändved varvades kalksten och skiffer om vartannat tills det blev dags för tändning. Efter två veckors bränning var det dags att ta ut kalken och resterna slängdes på resthögen i anslutning till kalkbruket (figur 3).

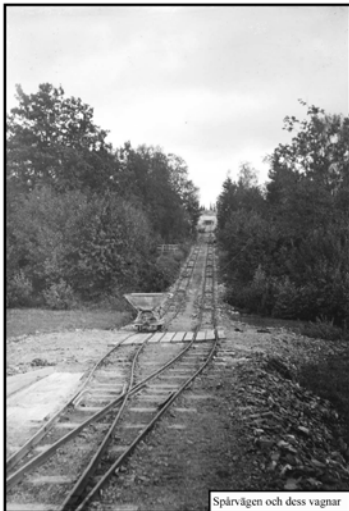
Spårvägen och dess vagnar

Du står på banvallen där Råbäckskalkbana en gång legat. Denna byggdes 1883-1884 för transport av bränd kalk från kalkbruket ner till hamnen. Den nedre delen av banan bestod av en träviadukt. Transporter av sten för bearbetning förekom också i viss mån på banan.

Banan var konstruerad så att den övre vagnen kunde lastas och sedan rulla nedför berget av sin egen tyngd. Denna vagn var ihopkopplad med en nedre, tömd vagn via en ställlina, som löpte längs hela banan. Den övre vagnens tyngd drog då upp den tomma vagnen. I mitten av banan möttes vagnarna vid en växel.

ena var fylld åkte den ner till hamnen och dess vikt drog upp den andra tomma vagnen till brottet redo att börja lastas på nytt igen (figur 4). Idag kan man följa banvalven efter denna räls från Råbäcks hamn upp till kalkbruket. Råbäcks kalkbruk var i drift till långt in på 1900-talet och därigenom finns även mycket information kvar om området och dess industriella historia (Kinnekulle hembygdsförening, info baserad på Broschyr från 1986).
